## Capítulo 5

# Resultados Obtenidos

En este capítulo se presentan los casos estudiados con las gráficas con el comportamiento del desgaste frente a la fricción.

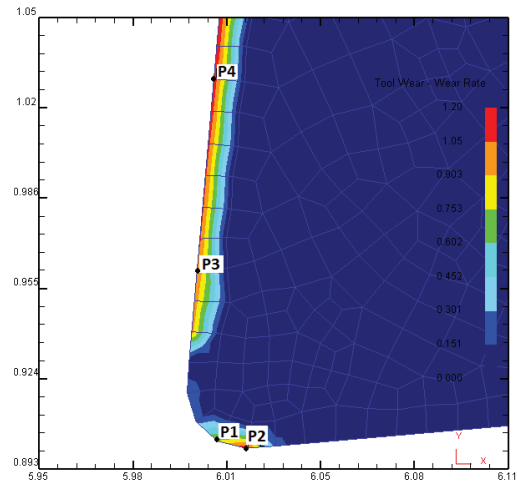
Puntos	Posición	
	X	Y
1	6.01007	0.90294
2	6.01998	0.90001
3	6.00329	0.96109
4	6.00902	1.02659

Figura 5.2: Puntos de estudio sobre la herramienta en caso AISI 1013.

Los puntos se pueden ver en la siguiente figura:

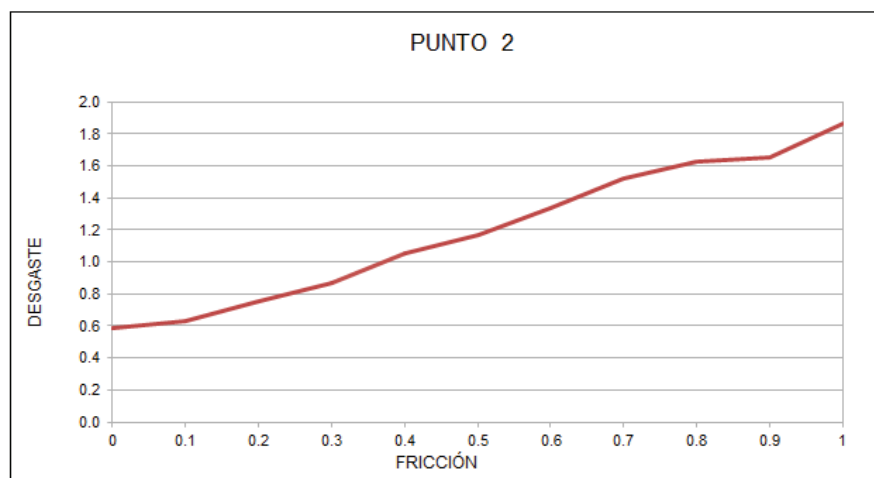
Figura 5.8: Resultados: Gráfica desgaste-fricción del punto 2 del acero AISI 1020.

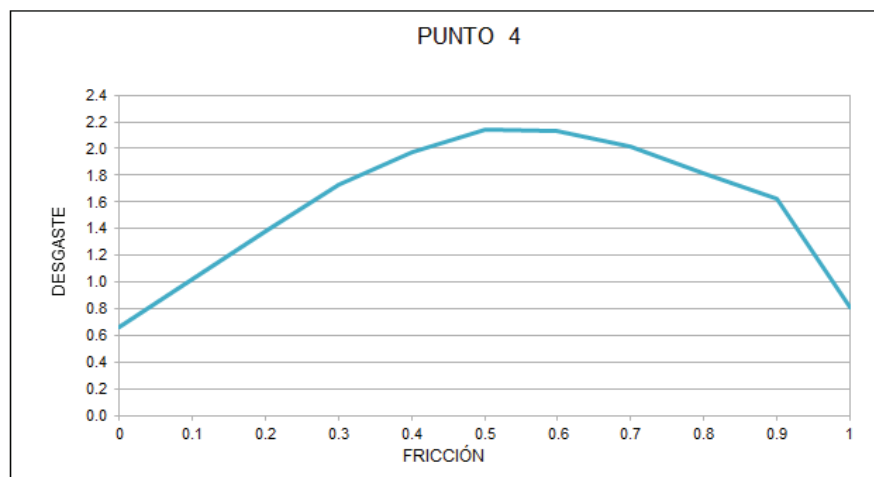
Figura 5.14: Resultados: Gráfica desgaste-fricción del punto 4 del acero AISI 1025.

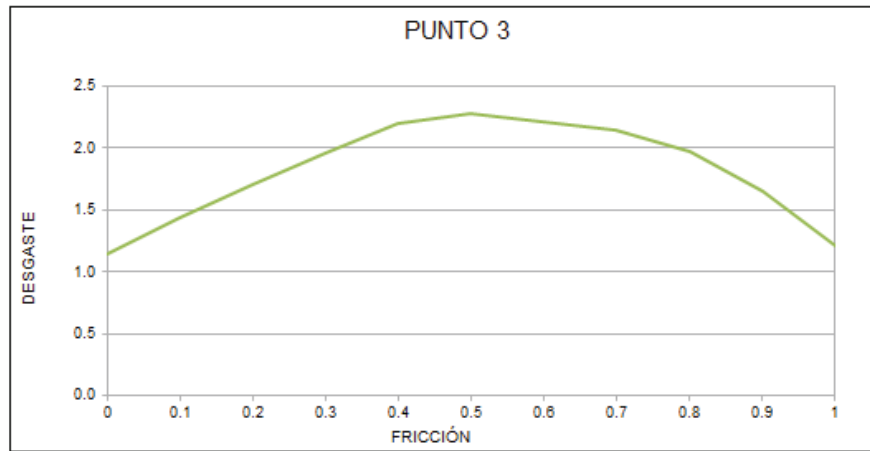
Figura 5.17: Resultados: Gráfica desgaste-fricción del punto 3 del acero AISI 1030.

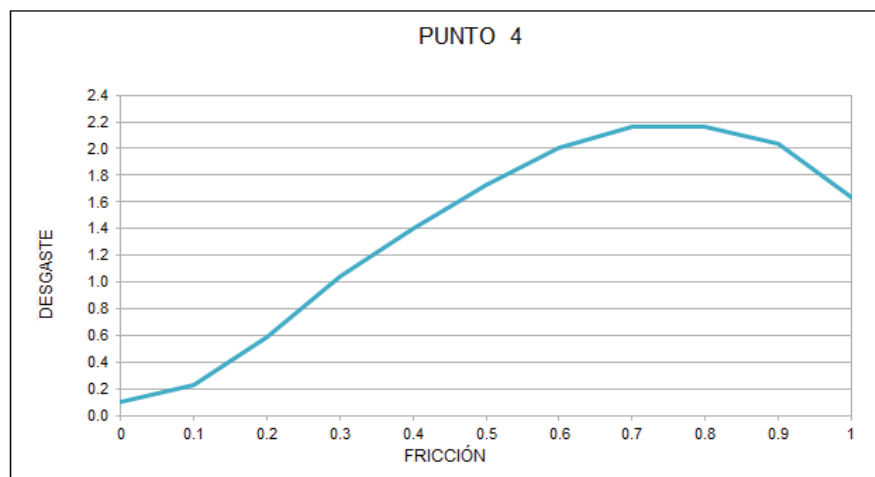
Figura 5.22: Resultados: Gráfica desgaste-fricción del punto 4 del acero AISI 1045.

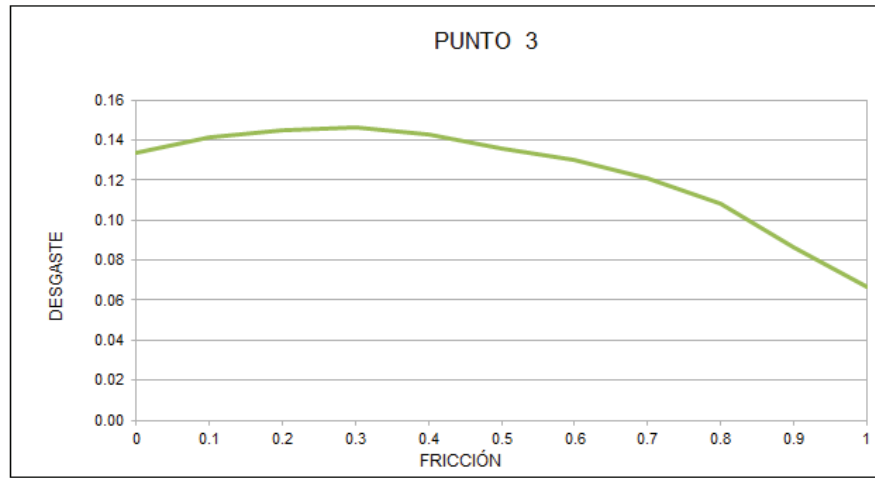
Figura 5.37: Resultados: Gráfica desgaste-fricción del punto 3 del aluminio AL6061.
